# Asbestinventarisatetest

Justitielaan 24, 3910 Pelt

Attestnummer : 20250422-000350.000

**Niet-asbestveilig**

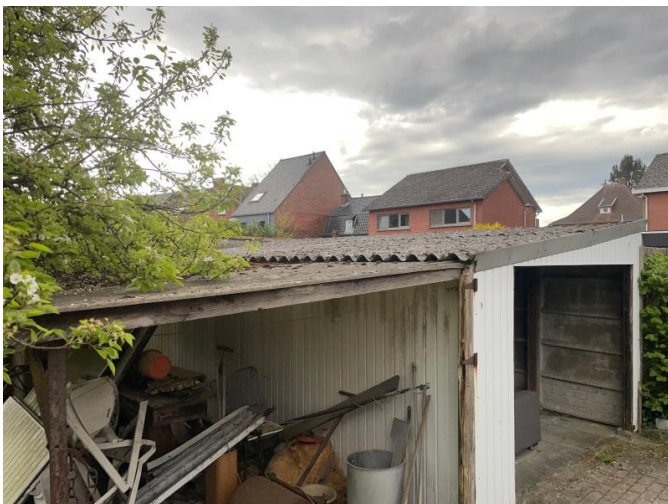
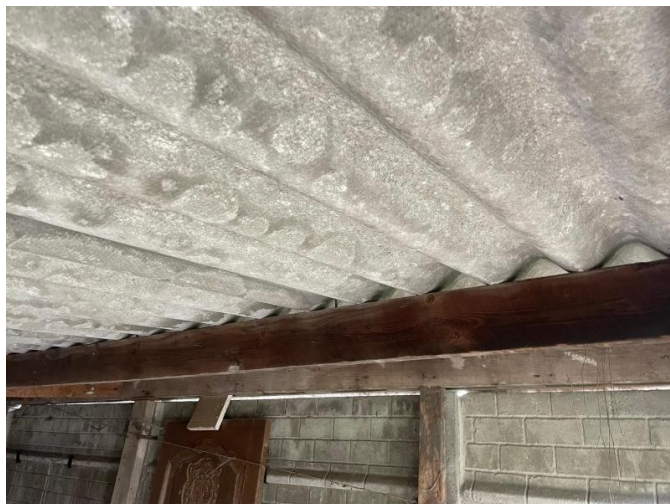
**Dringend verwijderen**

| Eindbeoordeling materiaalrisico | Hoog materiaalrisico en/of hoge kans op vezelvrijgave |

| Asbestsoort (vezeltype) | Crocidoliet aanwezig |
| Toestand van het materiaal | Matig beschadigd, matig verweerd |

| Beschrijving | Golfplaten op de garage |

- Verwijder dit asbestmateriaal zo snel mogelijk. Volg de toestand goed op.

- Eenvoudige handelingen: mag via doe-het-zelf of door werknemer(s) met opleidingsattest eenvoudige handelingen  
De golfplaten zijn geschroefd en kunnen dus vrij gemakkelijk verwijderd worden zonder breuken en stofverspreiding te veroorzaken. Als men de platen zelf wil verwijderen, dient men op voorhand het juiste verpakkingsmateriaal op het recyclagepark aan te kopen. Meer informatie op <https://www.limburg.net/asbest>.

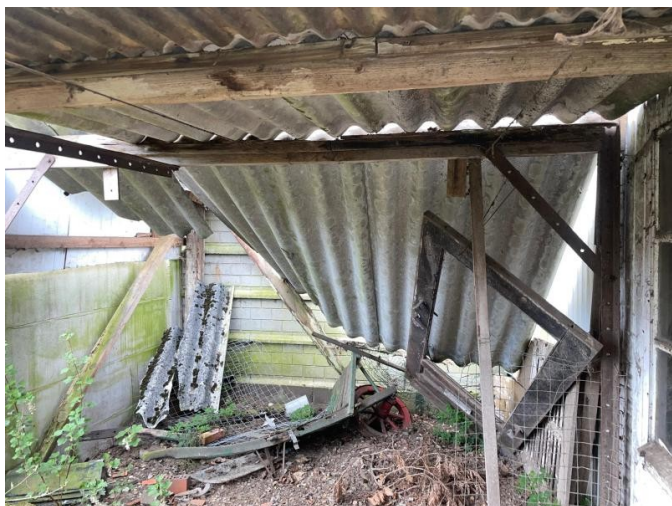
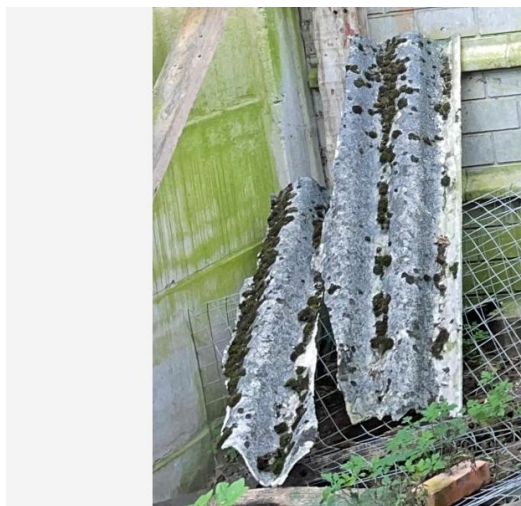
**Dringend verwijderen**

| Beschrijving | Losse golfplaten naast de garage |
| Aanwezige resten | Naast de garage is een golfplaten dak ingestort. Dit moet als afval bestempeld worden. |

- Verwijder het asbestafval.

- Eenvoudige handelingen: mag via doe-het-zelf of door werknemer(s) met opleidingsattest eenvoudige handelingen  
Losse golfplaten kunnen gemakkelijk opgeruimd worden. Als men de platen zelf gaat afvoeren, dient men op voorhand het juiste verpakkingsmateriaal op het recyclagepark aan te kopen. Meer informatie op <https://www.limburg.net/asbest>.

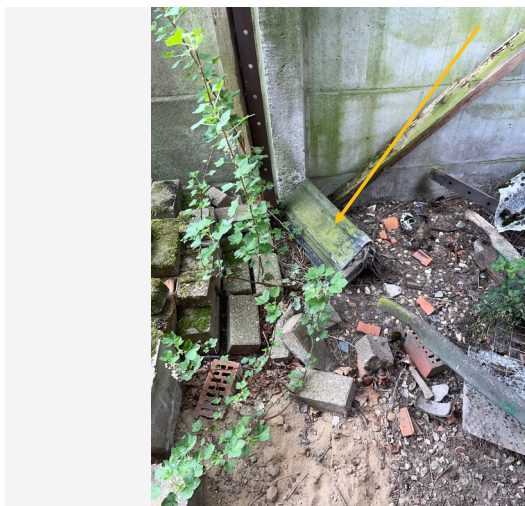
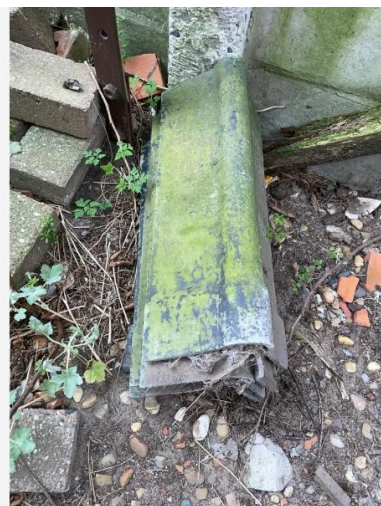
**Dringend verwijderen**

| Beschrijving | Losse nokleien in het kippenhok |
| Aanwezige resten | In het kippenhok naast de garage ligt een stapel nokleien. |

- Verwijder het asbestafval.

- Eenvoudige handelingen: mag via doe-het-zelf of door werknemer(s) met opleidingsattest eenvoudige handelingen  
Losse onderdelen kunnen gemakkelijk opgeruimd worden. Als men ze zelf gaat afvoeren, dient men op voorhand het juiste verpakkingsmateriaal op het recyclagepark aan te kopen. Meer informatie op <https://www.limburg.net/asbest>.

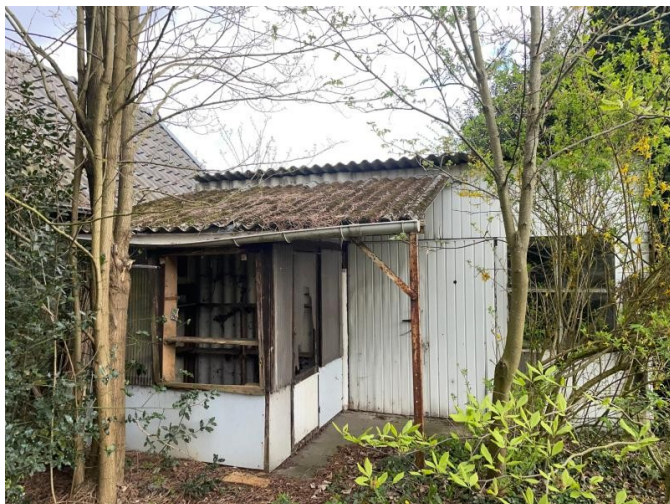
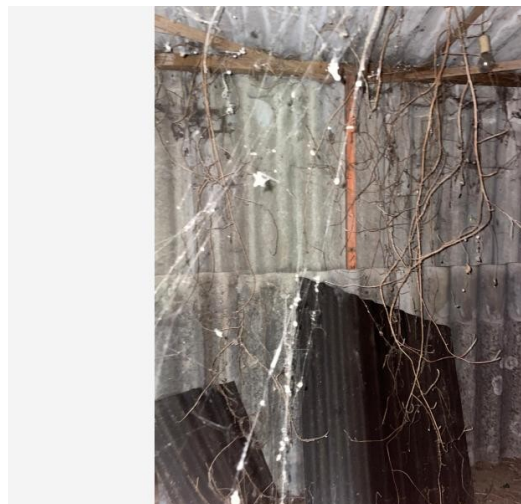
**Dringend verwijderen**

| Eindbeoordeling materiaalrisico | Hoog materiaalrisico en/of hoge kans op vezelvrijgave |

| Asbestsoort (vezeltype) | Crocidoliet aanwezig |
| Toestand van het materiaal | Matig beschadigd, matig verweerd |

| Beschrijving | Golfplaten op en rond het tuinhuis |
| Opmerking | Hier is niet alleen het dak van asbestcement golfplaten, maar zijn die ook gebruikt als wandbekleding. |

- Verwijder dit asbestmateriaal zo snel mogelijk. Volg de toestand goed op.
- Hemelwater dat afspoelt van asbestcement daken of gevels kan asbestdeeltjes bevatten. Gebruik het enkel voor gesloten circuits (bv. spoelen toiletten). Reinig na het vervangen van het dak of de gevel de dakgoten en regenwaterput of -ton om asbesthoudend sediment of slib te verwijderen

- Eenvoudige handelingen: mag via doe-het-zelf of door werknemer(s) met opleidingsattest eenvoudige handelingen  
De golfplaten zijn geschroefd en kunnen dus vrij gemakkelijk verwijderd worden zonder breuken en stofverspreiding te veroorzaken. Deze hoeveelheden laat men best door een dakwerker met een opleidingsattest eenvoudige handelingen verwijderen. Doe-het-zelf is niet aangeraden.

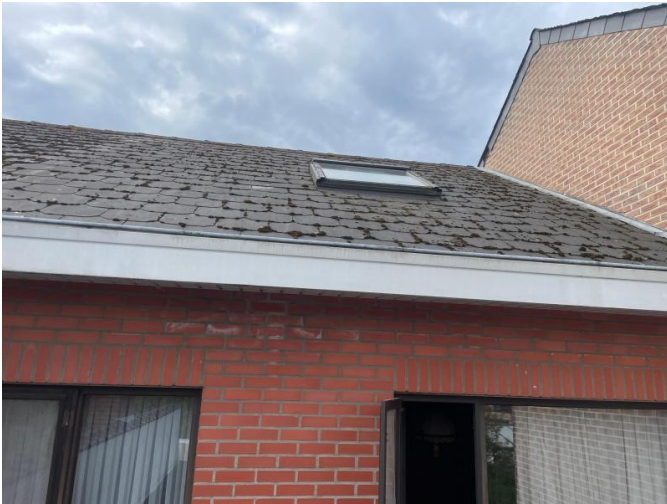
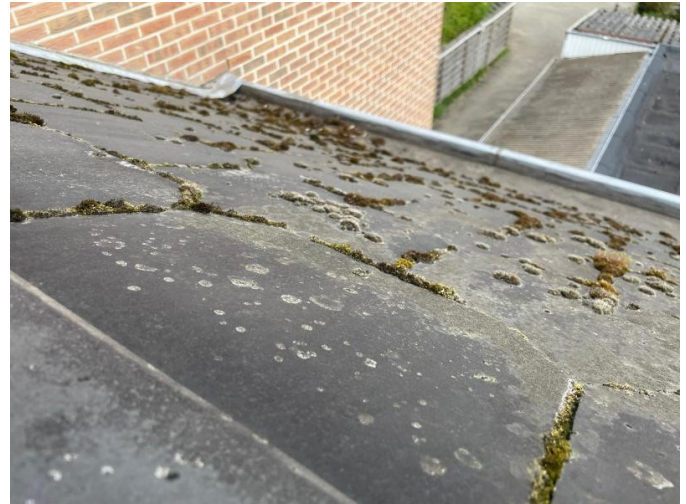
Verwijderen

| Eindbeoordeling materiaalrisico | Verhoogd materiaalrisico en/of verhoogde kans op vezelvrijgave |

| Asbestsoort (vezeltype) | Crocidoliet aanwezig |
| Toestand van het materiaal | Matig beschadigd, matig verweerd |

| Beschrijving | Leien op het hellend dak |

- Verwijder dit asbestmateriaal zo snel mogelijk. Volg de toestand goed op.

- Eenvoudige handelingen: enkel door erkend asbestverwijderaar  
De leien zijn genageld en kunnen dus onmogelijk verwijderd worden zonder breuken en stofverspreiding te veroorzaken. Dit moet door een erkend asbestverwijderaar gedaan worden.

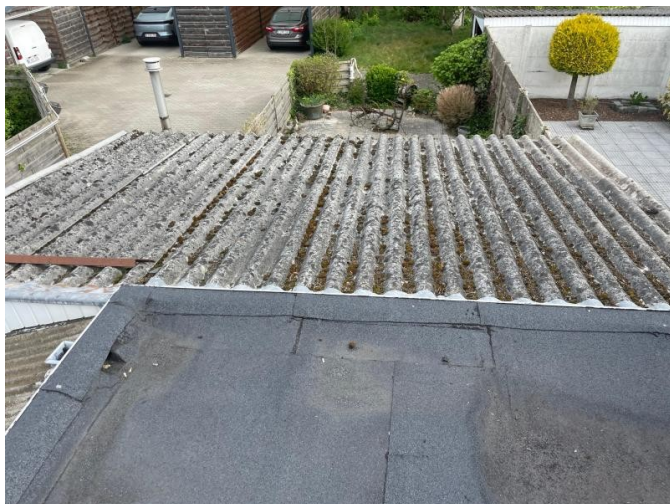
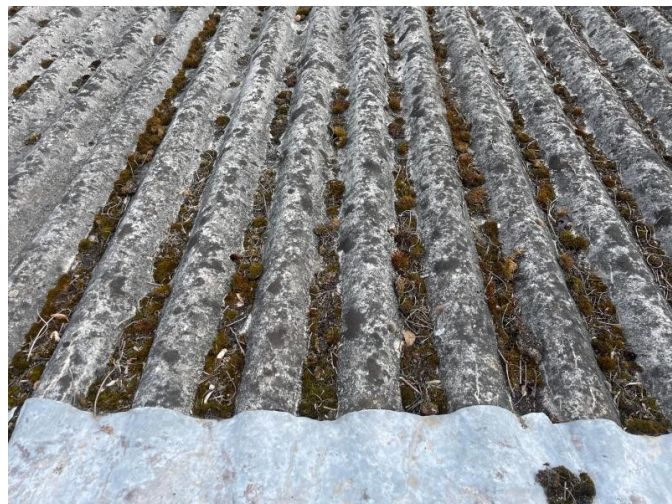
Verwijderen

| Eindbeoordeling materiaalisico | Verhoogd materiaalisico en/of verhoogde kans op vezelvrijgave |

| Asbestsoort (vezeltype) | Crocidoliet aanwezig |
| Toestand van het materiaal | Matig beschadigd, matig verweerd |

| Beschrijving | Golfplaten op de veranda |

- Verwijder dit asbestmateriaal zo snel mogelijk. Volg de toestand goed op.
- Hemelwater dat afspoelt van asbestcement daken of gevels kan asbestdeeltjes bevatten. Gebruik het enkel voor gesloten circuits (bv. spoelen toiletten). Reinig na het vervangen van het dak of de gevel de dakgoten en regenwaterput of -ton om asbesthoudend sediment of slib te verwijderen

- Eenvoudige handelingen: mag via doe-het-zelf of door werknemer(s) met opleidingsattest eenvoudige handelingen  
De golfplaten zijn geschroefd en kunnen dus vrij gemakkelijk verwijderd worden zonder breuken en stofverspreiding te veroorzaken. Als men de platen zelf wil verwijderen, dient men op voorhand het juiste verpakkingsmateriaal op het recyclagepark aan te kopen. Meer informatie op <https://www.limburg.net/asbest>.

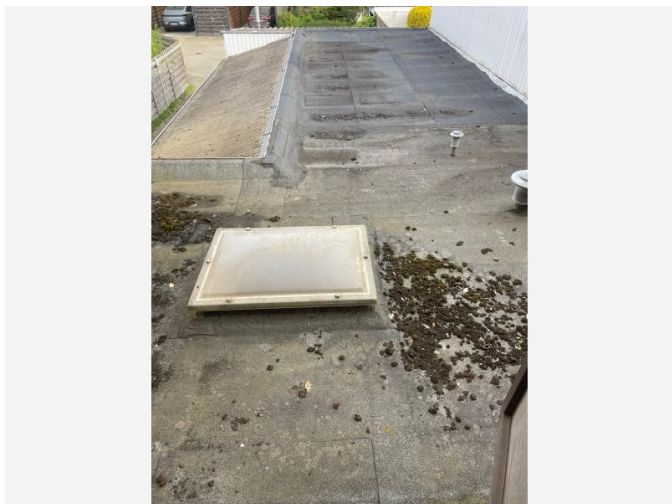
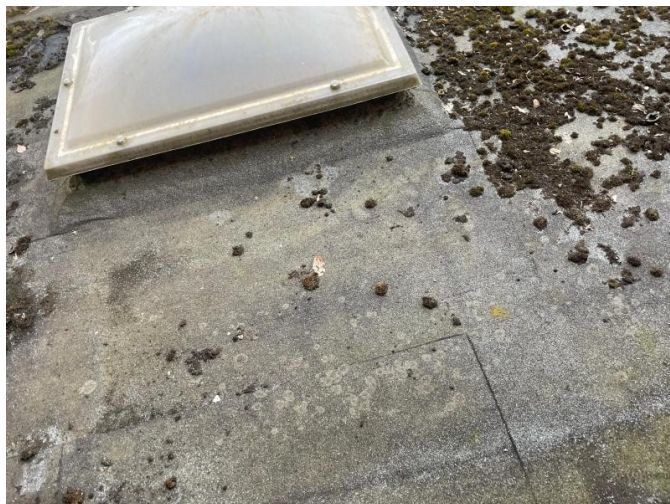
Zorgvuldig beheren

| Eindbeoordeling materiaalisico | Laag materiaalisico en/of verlaagde kans op vezelvrijgave |

- Zorg voor een veilig beheer. Vermijd het beschadigen van het asbestmateriaal. Controleer de toestand jaarlijks op wijzigingen.
- Voer bijkomende staalname(s) uit.

- Eenvoudige handelingen: mag via doe-het-zelf of door werknemer(s) met opleidingsattest eenvoudige handelingen  
Voer bij verwijdering bijkomende staalnames uit. Indien deze positief zijn op asbest, laat men de roofing best door een dakwerker met een opleidingsattest eenvoudige handelingen verwijderen. Doe-het-zelf is niet aangeraden. Roofing kan niet verwijderd worden zonder scheuren en vezelverspreiding te veroorzaken.

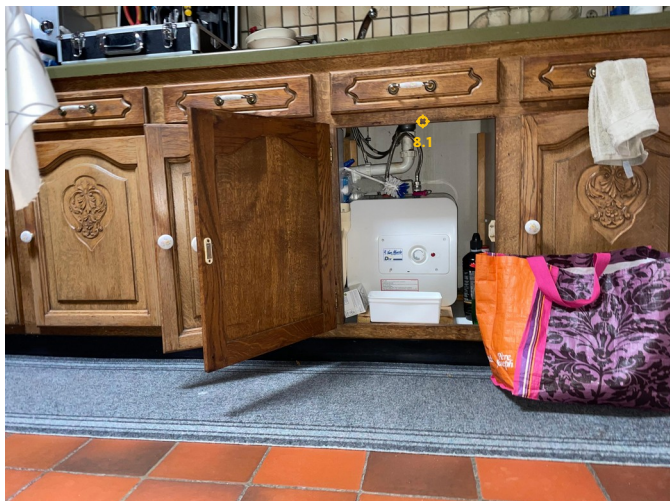
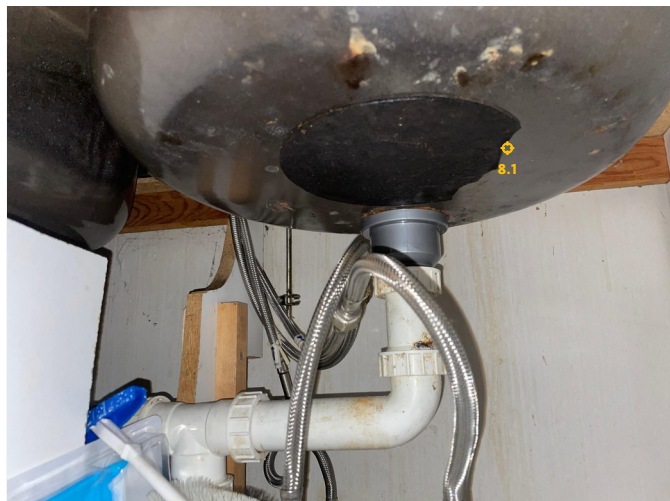
## Fiche 8: Ontdreuningsfolie onder de wasbakken in de keuken

Asbestmateriaal

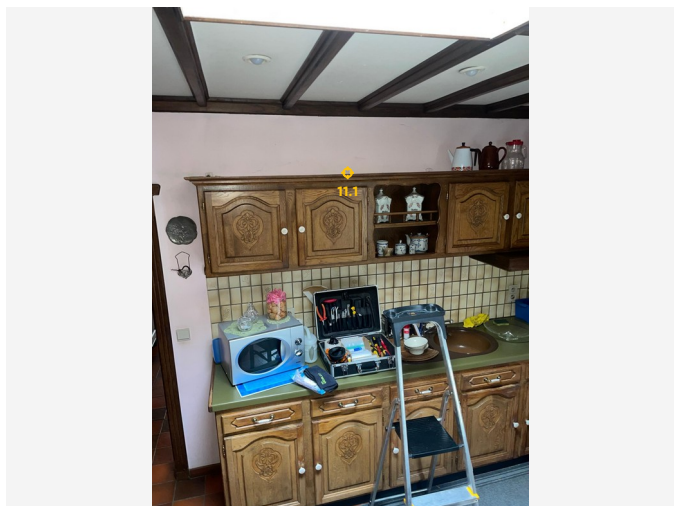
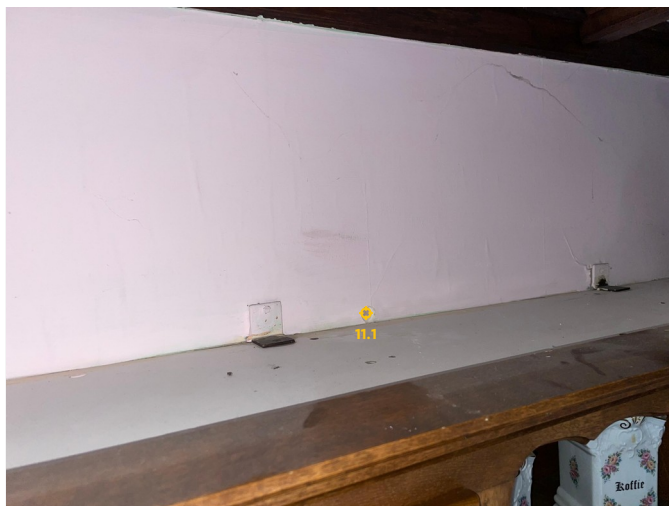
## Fiche 11: Pleisterwerk muren

Geen asbest

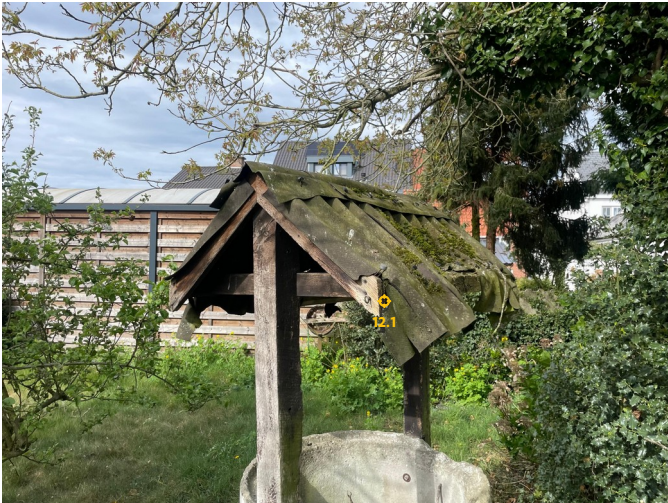
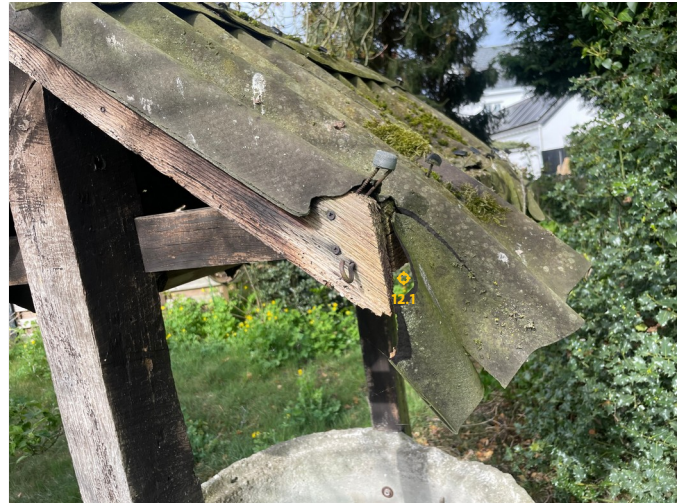
## Fiche 12: Bitumen golfplaten boven de waterput

Geen asbest
