# Asbestinventarisatetest

Koning Leopoldlaan 110, 3920 Lommel

Attestnummer : 20221220-000133.000

Uitgegeven op : 20.12.2022

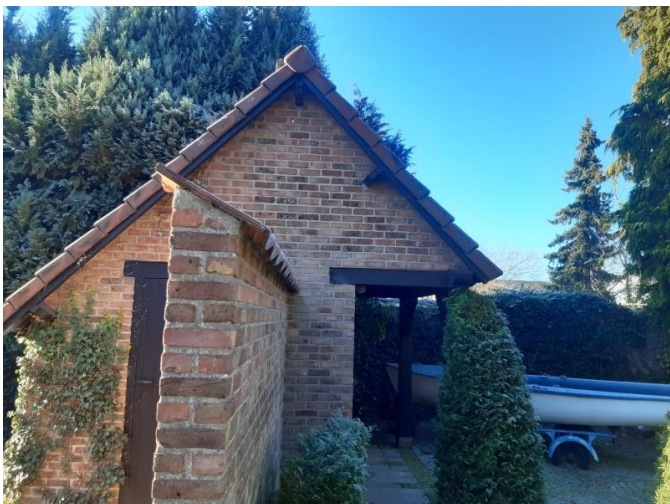
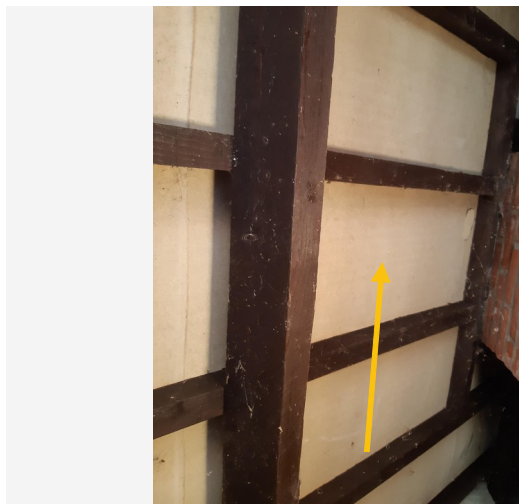
Het asbestmateriaal valt onder de mijlpaal van 2040.

Zorgvuldig beheren

| Eindbeoordeling materiaalisico | Laag materiaalisico en/of verlaagde kans op vezelvrijgave |

| Asbestsoort (vezeltype) | Crocidoliet aanwezig |
| Toestand van het materiaal | Onbeschadigd, niet verweerd |

| Beschrijving | Menuiserie onderdak tuinberging |
| Eenvoudig bereikbaar | Nee<br><ul style="list-style-type: none"><li>Het asbestmateriaal is bedekt (uitgezonderd laag verf, coating, behang, kunststof, textiel) en het wegnemen van het bedekkende materiaal kan niet zonder het bedekkende materiaal te beschadigen.</li></ul> |

- Zorg voor een veilig beheer. Vermijd het beschadigen van het asbestmateriaal. Controleer de toestand jaarlijks op wijzigingen.
- Zorg voor een veilig beheer en verwijder dit asbestmateriaal wanneer het bij werken eenvoudig bereikbaar wordt. Controleer de toestand jaarlijks op wijzigingen.

- Eenvoudige handelingen: enkel door erkend asbestverwijderaar  
Niet eenvoudig bereikbaar. Bij het plaatsen van volledig nieuwe dakbedekking wordt deze bereikbaar en is het verwijderen praktisch onmogelijk zonder het asbesthoudende materiaal te beschadigen.

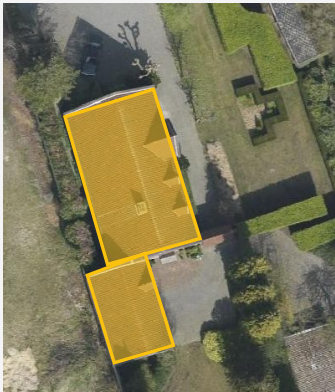
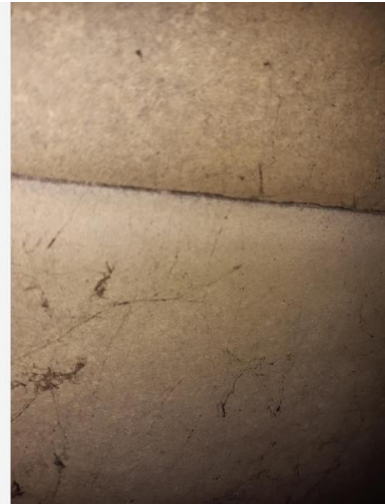
Het asbestmateriaal valt onder de mijlpaal van 2040.

Zorgvuldig beheren

| Eindbeoordeling materiaalrisico | Zeer laag materiaalrisico en/of zeer lage kans op vezelvrijgave |

| Asbestsoort (vezeltype) | Crocidoliet aanwezig |
| Toestand van het materiaal | Onbeschadigd, niet verweerd |

| Beschrijving | Menuiserite onderdak |
| Eenvoudig bereikbaar | Nee<br><br>• Het asbestmateriaal is bedekt (uitgezonderd laag verf, coating, behang, kunststof, textiel) en het wegnemen van het bedekkende materiaal kan niet zonder het bedekkende materiaal te beschadigen. |

- Zorg voor een veilig beheer. Vermijd het beschadigen van het asbestmateriaal. Controleer de toestand jaarlijks op wijzigingen.
- Zorg voor een veilig beheer en verwijder dit asbestmateriaal wanneer het bij werken eenvoudig bereikbaar wordt. Controleer de toestand jaarlijks op wijzigingen.

- Eenvoudige handelingen: enkel door erkend asbestverwijderaar  
Niet eenvoudig bereikbaar. Bij het plaatsen van volledig nieuwe dakbedekking wordt deze bereikbaar en is het verwijderen praktisch onmogelijk zonder het asbesthoudende materiaal te beschadigen.

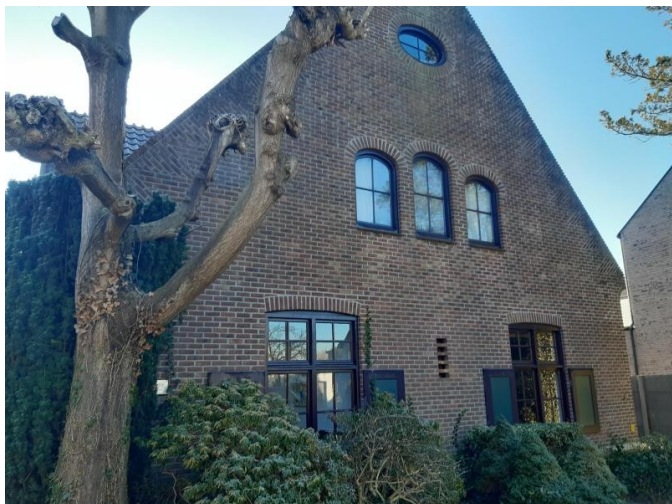
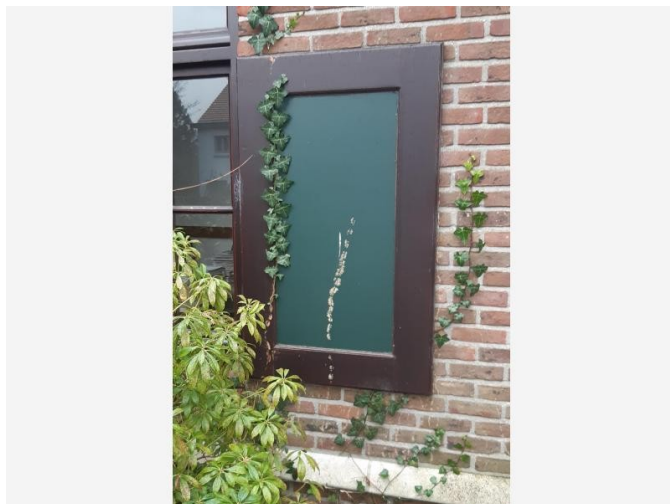
Het asbestmateriaal valt onder de mijlpaal van 2040.

Zorgvuldig beheren

| Eindbeoordeling materiaalrisico | Zeer laag materiaalrisico en/of zeer lage kans op vezelvrijgave |

| Asbestsoort (vezeltype) | Crocidoliet aanwezig |
| Toestand van het materiaal | Onbeschadigd, niet verweerd |

| Beschrijving | Menuiserieplaat raamluiken |

- Zorg voor een veilig beheer. Vermijd het beschadigen van het asbestmateriaal. Controleer de toestand jaarlijks op wijzigingen.

- Eenvoudige handelingen: mag via doe-het-zelf of door werknemer(s) met opleidingsattest eenvoudige handelingen  
Eenvoudig te verwijderen zonder schade aan te brengen aan het materiaal.

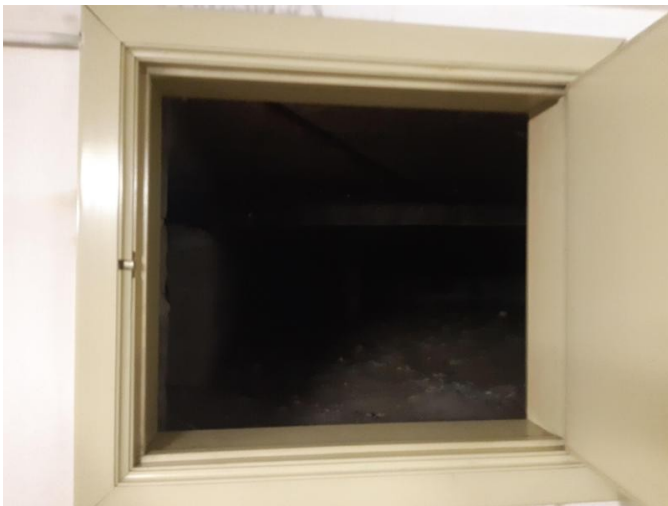
*Situeringsfoto*

**Reden:** Het onderzoek kan niet uitgevoerd worden binnen de bepalingen van de Welzijnswet

**Uitleg van de asbestdeskundige:** kruipruimte niet betreden, lager dan 1,5m (welzijnswet).

Wel monsternamen kunnen doen van aanwezige leidingisolatie (negatief).

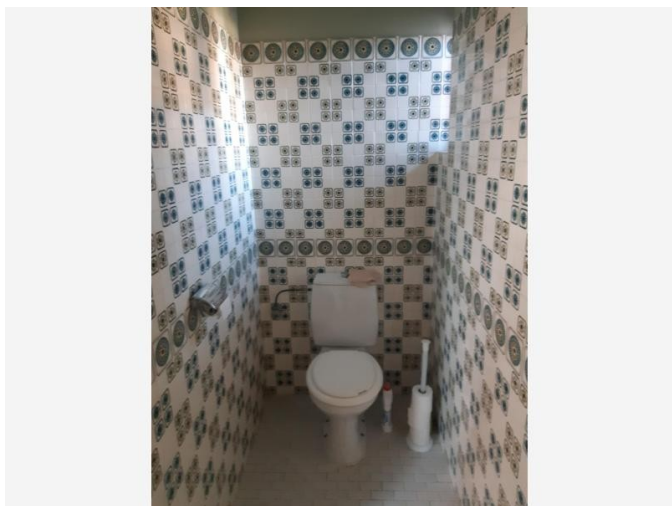
Vrije foto

Zeer kleine kans op asbesthoudende tegellijm.

Bij renovatie/afbraakwerken monstername dmv destructief onderzoek laten uitvoeren.

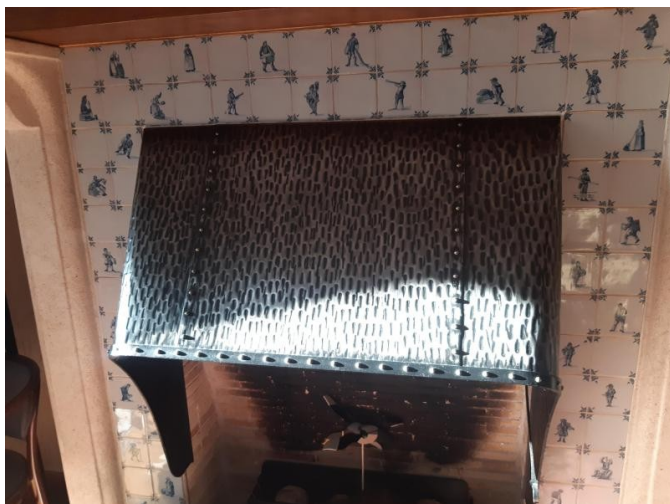
Vrije foto

Zeer kleine kans op asbesthoudende tegellijm.

Bij renovatie/afbraakwerken monstername dmv destructief onderzoek laten uitvoeren.

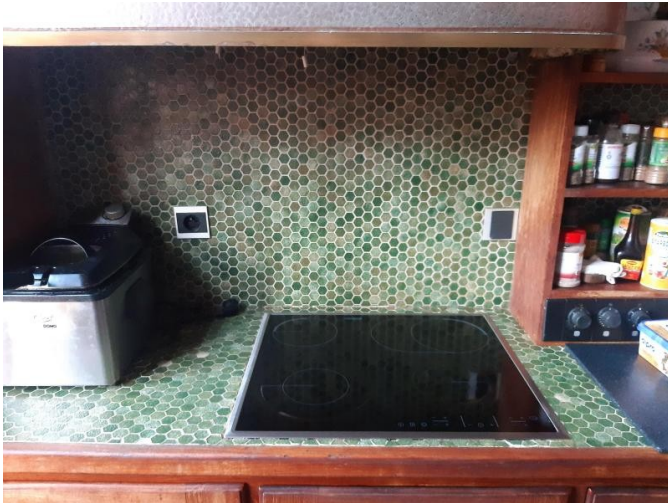
Vrije foto

Zeer kleine kans op asbesthoudende tegellijm.

Bij renovatie/afbraakwerken monsternamen dmv destructief onderzoek uitvoeren.

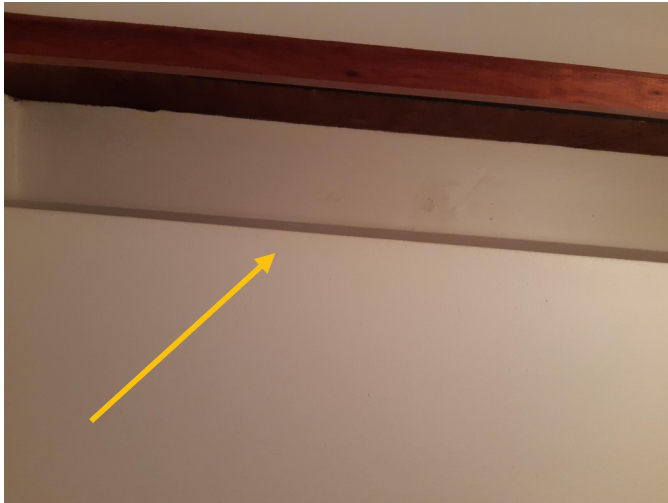
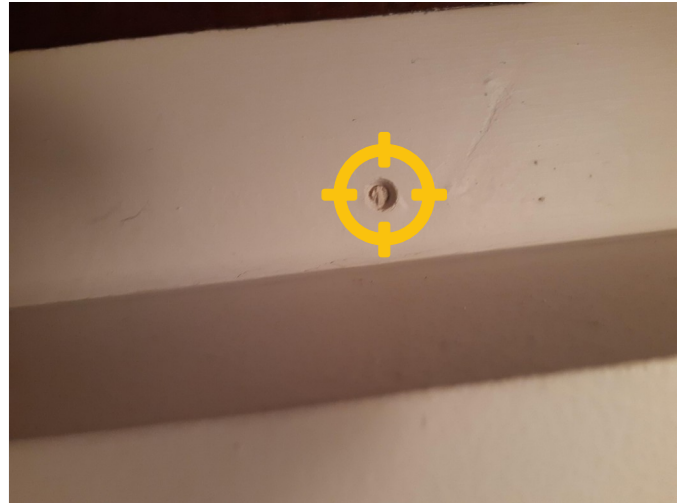
## Fiche 11: Pleisterwerk plafonds

Geen asbest

| # | Type | Referentie | Resultaat |
|---|---|---|---|
| 11.1 | Mengmonster | 22-9235-15-M002 | Geen asbest |

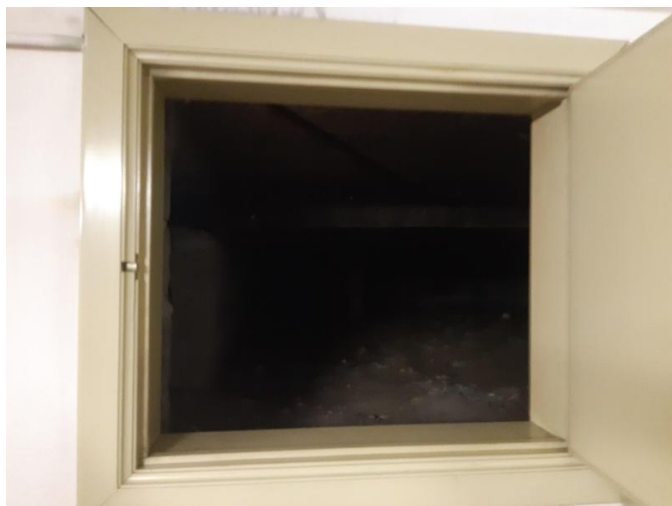
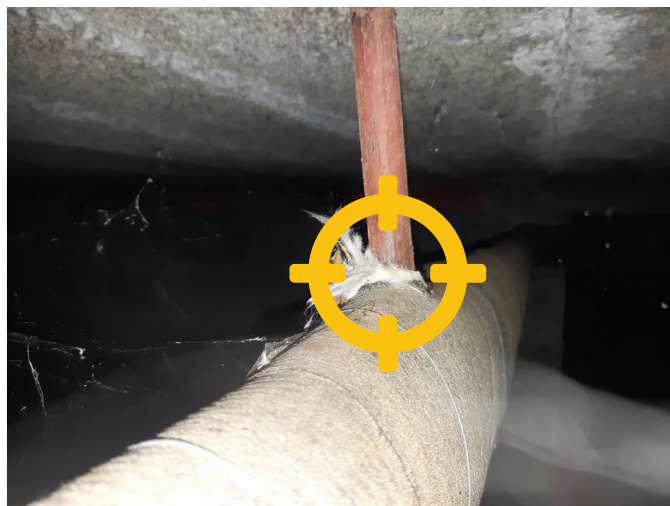
## Fiche 12: Leidingisolatie kelder

Geen asbest

| # | Type | Referentie | Resultaat |
|---|---|---|---|
| 12.1 | Puntmonster | 22-9235-15-M003 | Geen asbest |

| Opmerking | <p>Leidingisolatie in kelder volledig verwijderd en vervangen door niet-asbestverdacht isolatiemateriaal.</p> <p>In de kruipkelder oorspronkelijke leidingisolatie aanwezig, monstername uitgevoerd zonder kruipruimte te betreden.</p> <p>Monsteranalyse negatief voor asbest.</p> |

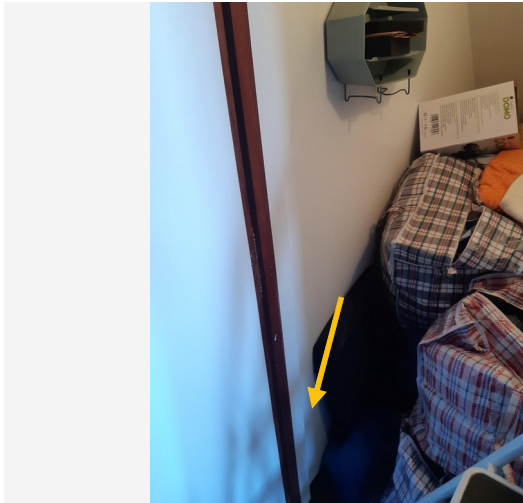
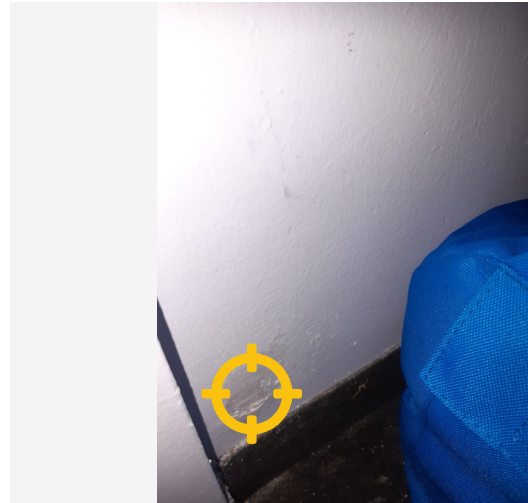
## Fiche 13: Pleisterwerk wanden

Geen asbest

| # | Type | Referentie | Resultaat |
|---|---|---|---|
| 13.1 | Mengmonster | 22-9235-15-M001 | Geen asbest |
