# Asbestinventarisat attest

Achel Statie 76, 3930 Hamont-Achel

Attestnummer : 20260115-000111.000

Uitgegeven op : 15.01.2026

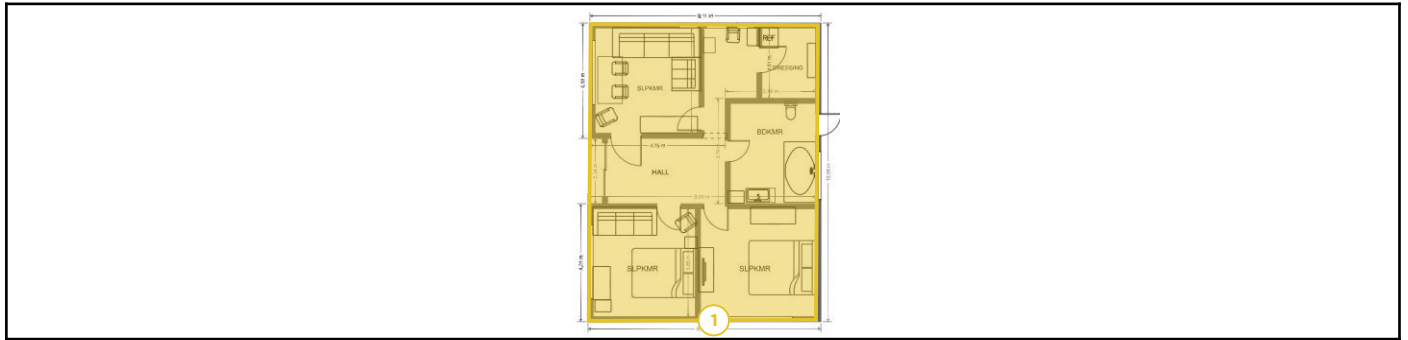
## Plan 1.2: verdieping

| Beschrijving | Type | Actie |
|---|---|---|
| 1. Roofing | Asbestmateriaal | Zorgvuldig beheren |

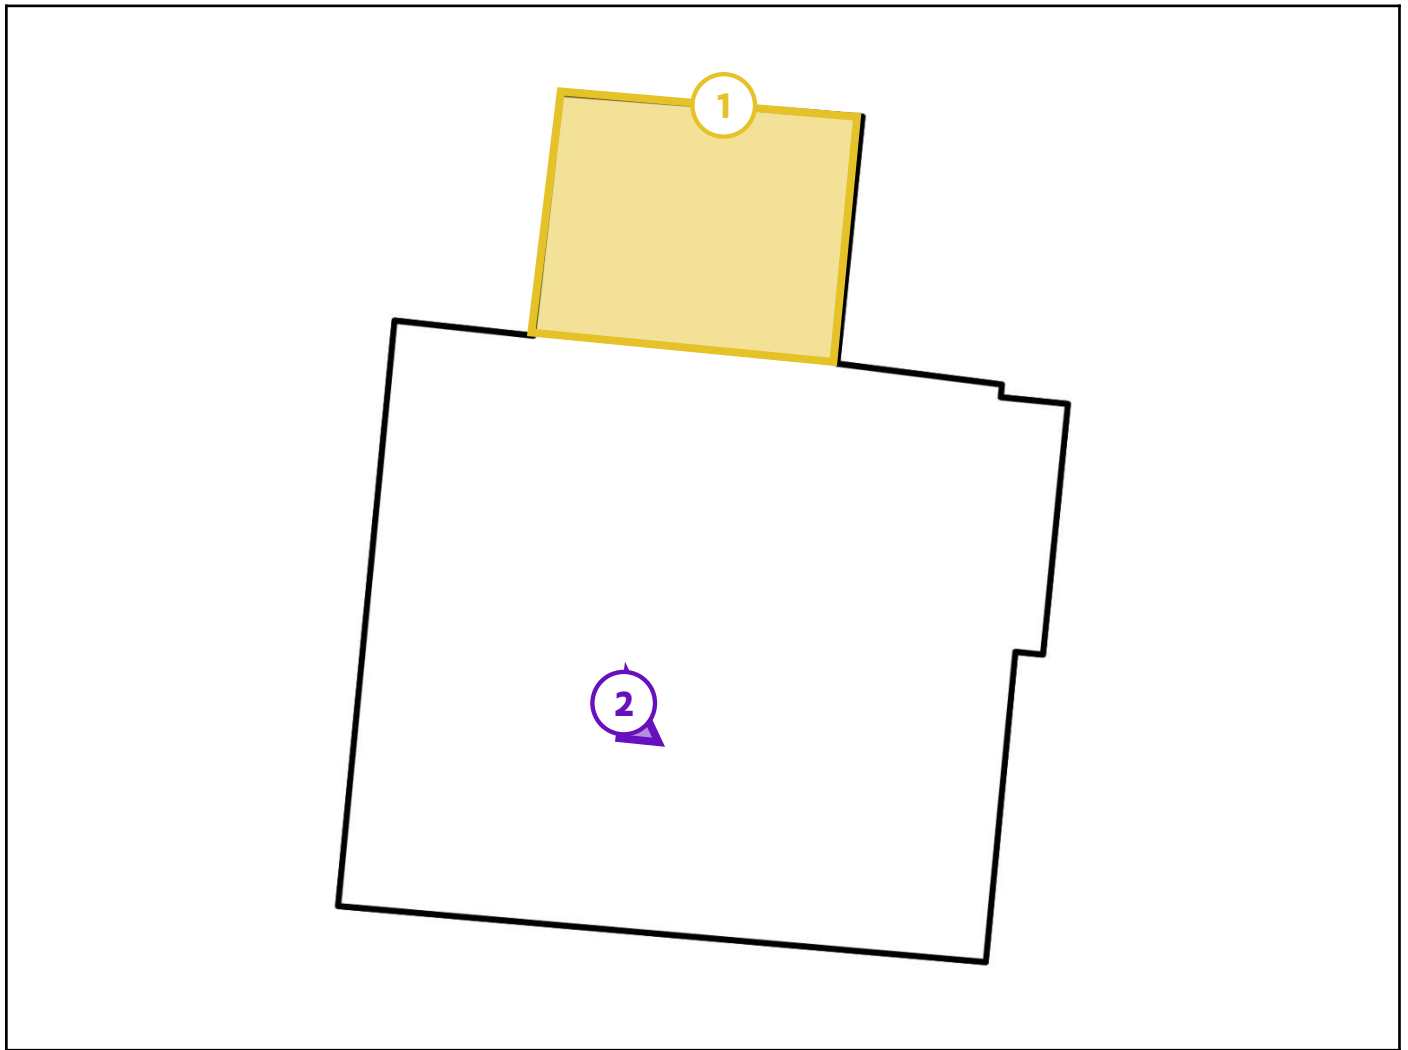
## Plan 1.3: Hoofdgebouw plan

| Beschrijving | Type | Actie |
|---|---|---|
| 1. Roofing | Asbestmateriaal | Zorgvuldig beheren |
| 2. Schouw | Beperking | - |

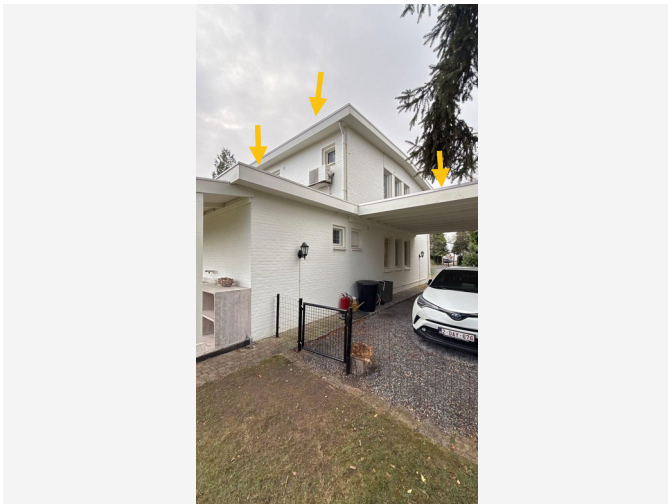
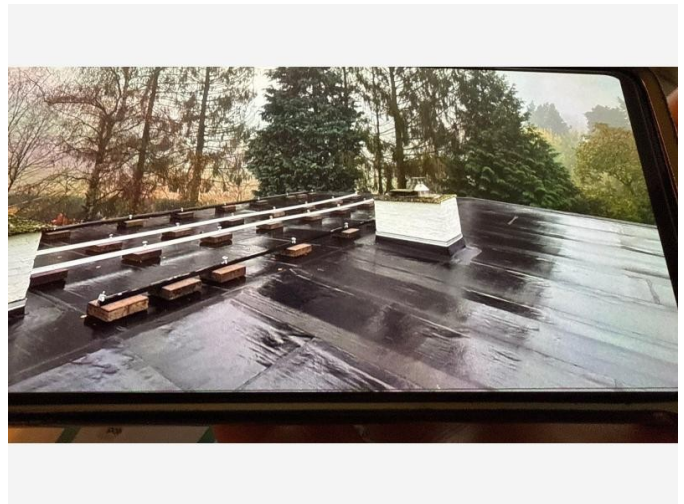
Het asbestmateriaal valt onder de mijlpaal van 2040.

| Eindbeoordeling materiaalrisico | Laag materiaalrisico en/of verlaagde kans op vezelvrijgave |

| Gebondenheid | Categorie 1: hechtgebonden in oorsprong |
| Asbestsoort (vezeltype) | Alleen chrysotiel |
| Asbestconcentratie | Laag (< 50%) |
| Afschermingsgraad van het gehele materiaal | Geheel of deels vrij aan de buitenlucht |
| Toestand van het materiaal | Licht beschadigd, licht verweerd. Intact calciumsilicaatmateriaal of categorie III 'gebondenheid' |

| Beschrijving | Roofing |
| Omgeving | Buiten |
| Primaire drager | Plat dak |
| Hoeveelheid (oppervlakte - aantal) | • 145,00 m <sup>2</sup> - 1 stuk |

Zorgvuldig beheren

- Zorg voor een veilig beheer. Vermijd het beschadigen van het asbestmateriaal. Controleer de toestand jaarlijks op wijzigingen.

- Eenvoudige handelingen: mag via doe-het-zelf of door werknemer(s) met opleidingsattest eenvoudige handelingen  
Deze toepassing kan door een aannemer die over een opleidingsattest eenvoudige handelingen beschikt of door een particulier (doe-het-zelf), verwijderd worden indien er geen verhoogd risico op vrijgave van asbestvezels (max. concentratie 0,01 vezels/cm<sup>3</sup> - CODEX Art. VI.3-54) ontstaat en de toepassing voorafgaand wordt gefixeerd/bevochtigd; de individuele elementen zonder machinale werktuigen (boormachine, slijpschijf, hogedrukreiniger,...) en zonder breken of gooien een voor een losgemaakt worden; en ten slotte dubbel en luchtdicht verpakt weggevoerd worden naar een erkend afvalpunt (recyclagepark).

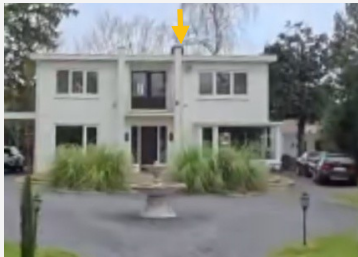
*Situeringsfoto*

**Reden:** Het te onderzoeken materiaal situeert zich hoger dan 3,50 m te rekenen vanaf een veilige ondergrond

**Uitleg van de asbestdeskundige:** De schouw bevat binnenin mogelijk een asbestcement rookgaskanaal. Laat dit onderzoeken bij eventuele werken.

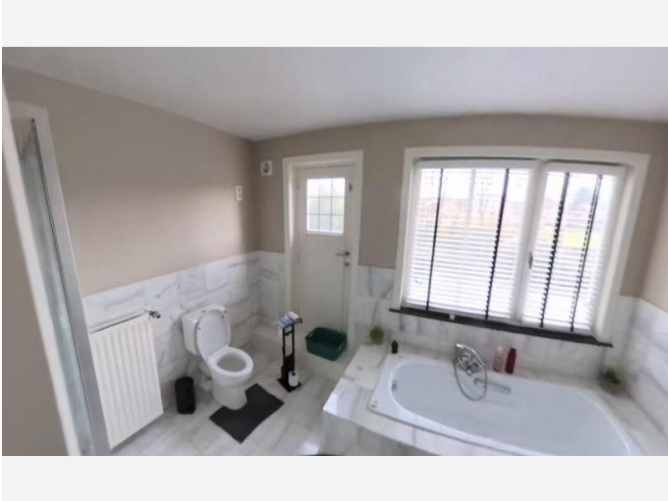
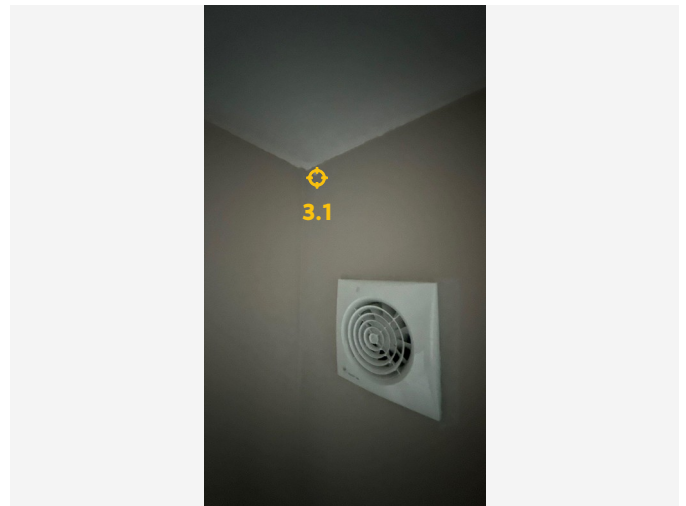
## Fiche 3: Pleisterwerk wanden

Geen asbest

| # | Type | Referentie | Resultaat |
|---|---|---|---|
| 3.1 | Mengmonster | S1-Pleister muur | Geen asbest |

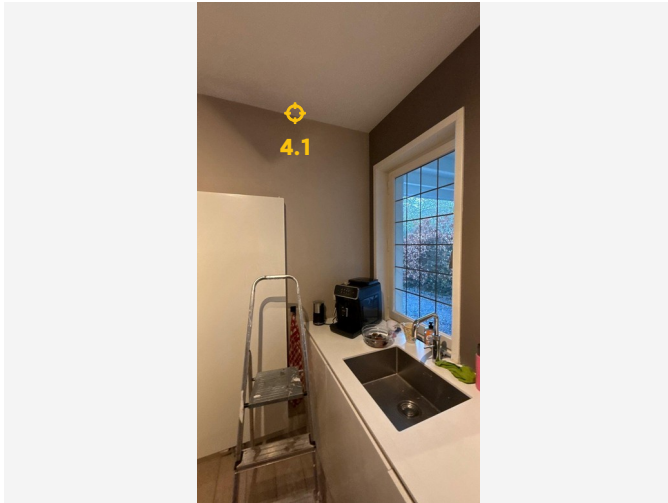
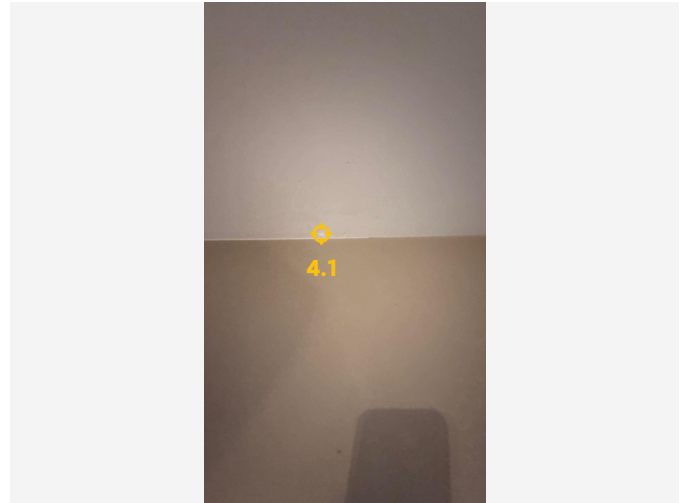
## Fiche 4: Pleisterwerk plafonds

Geen asbest

| # | Type | Referentie | Resultaat |
|---|---|---|---|
| 4.1 | Mengmonster | S2-Pleister plafond | Geen asbest |

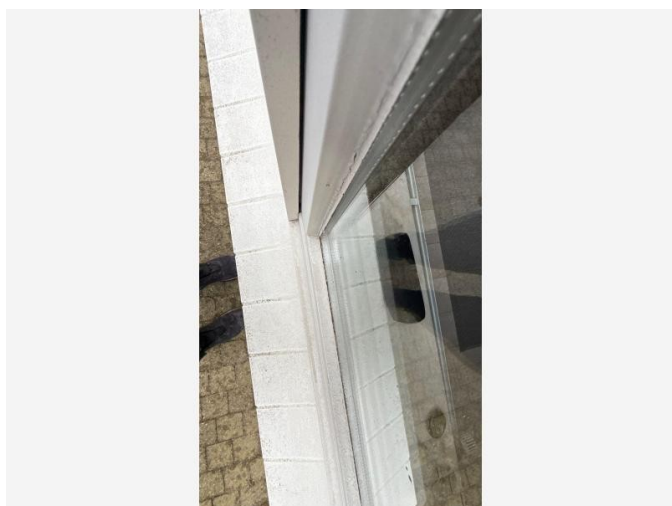
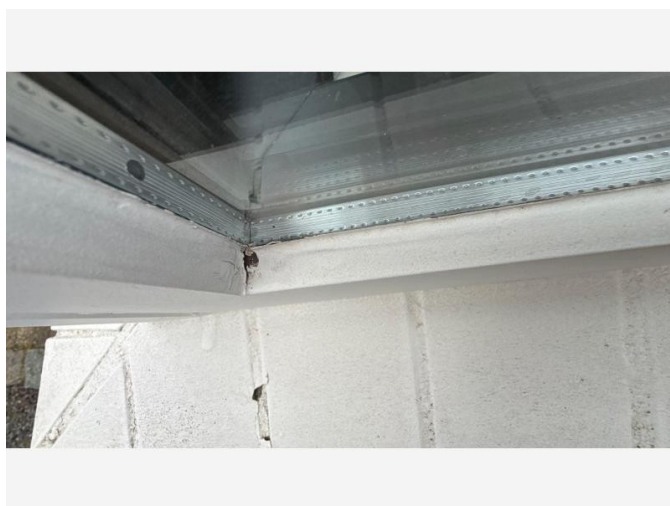
### Fiche 5: Kit aan de ramen

| Beschrijving | Notitie | Terug te vinden op plannen |
|---|---|---|
| Fiche 5: Kit aan de ramen | De kit aan de ramen is niet asbestverdacht. | - |

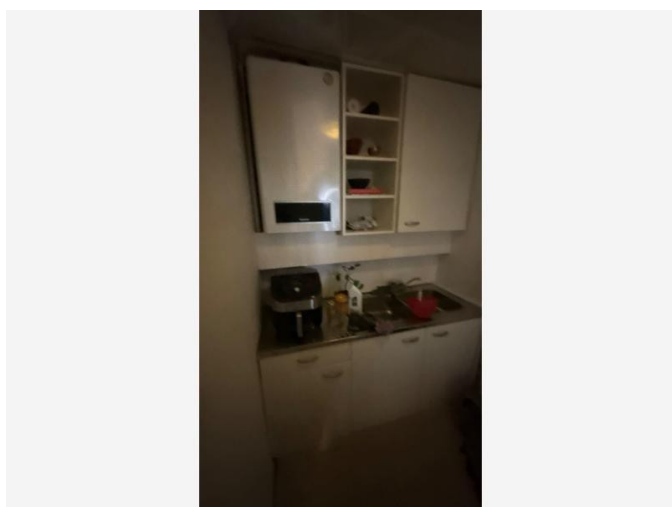
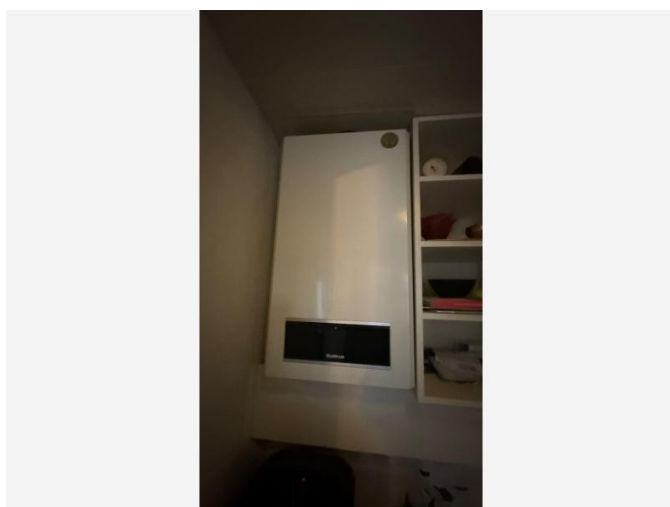
### Fiche 6: CV-ketel (niet verdacht)

| Beschrijving | Notitie | Terug te vinden op plannen |
|---|---|---|
| Fiche 6: CV-ketel (niet verdacht) | De CV-ketel (dichtingen, isolerend materiaal) is niet asbestverdacht. | - |
