# Asbestinventarisatetest

Justitielaan 24, 3910 Pelt

Attestnummer : 20250422-000350.000

**Niet-asbestveilig**

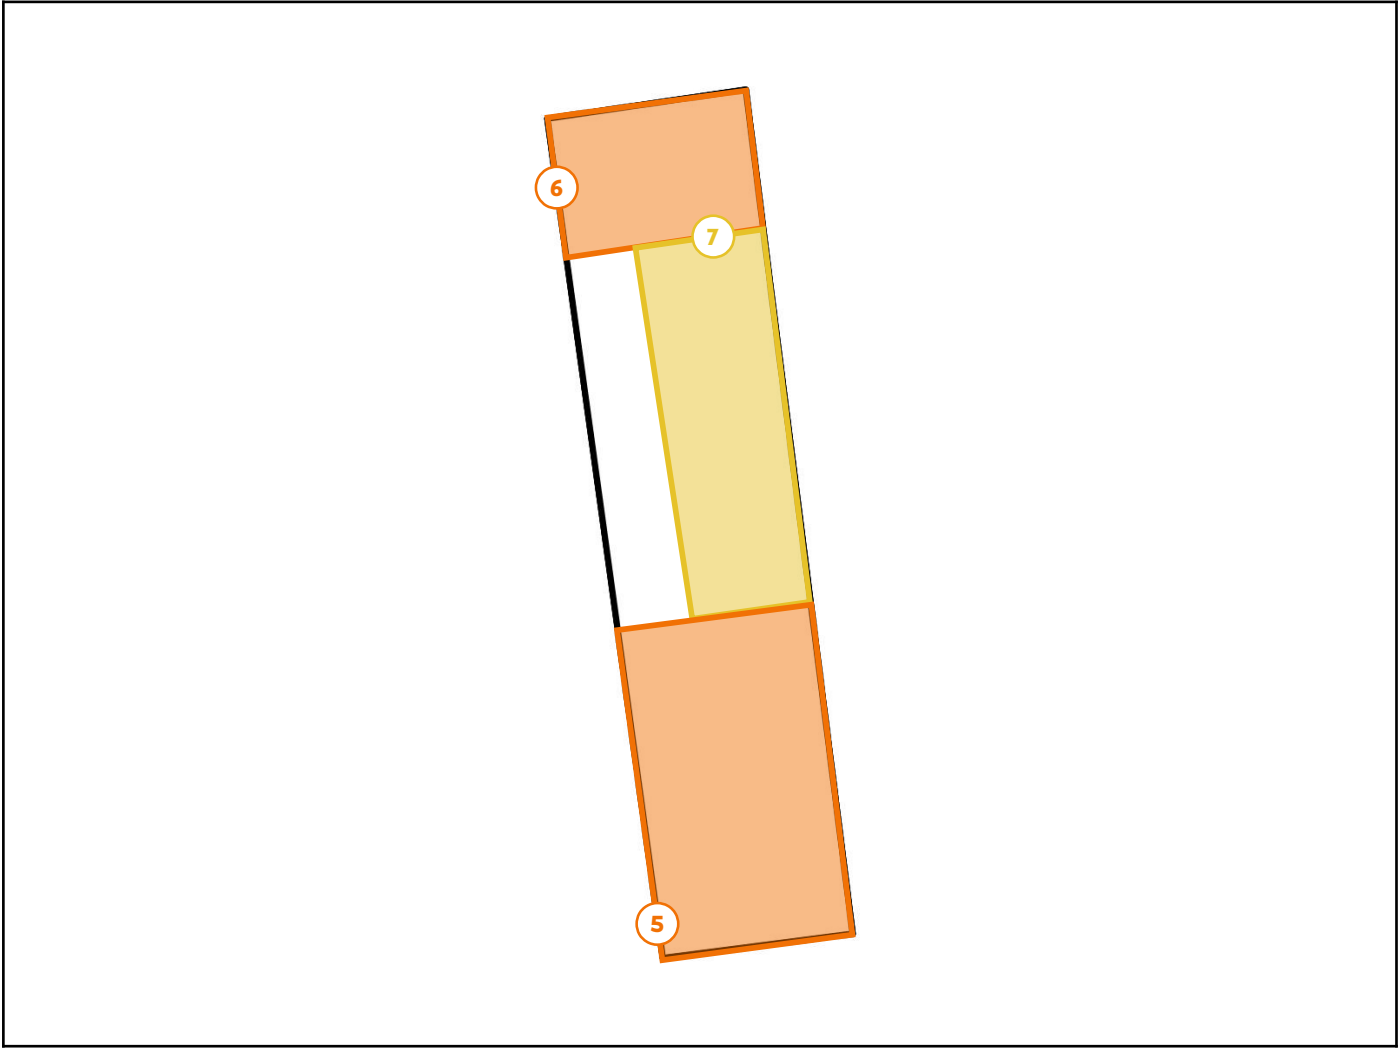
# Plan 1.4: Hoofdgebouw plan

| Beschrijving | Type | Actie |
|---|---|---|
| 7. Roofing op het plat dak | Asbestmateriaal | Zorgvuldig beheren |

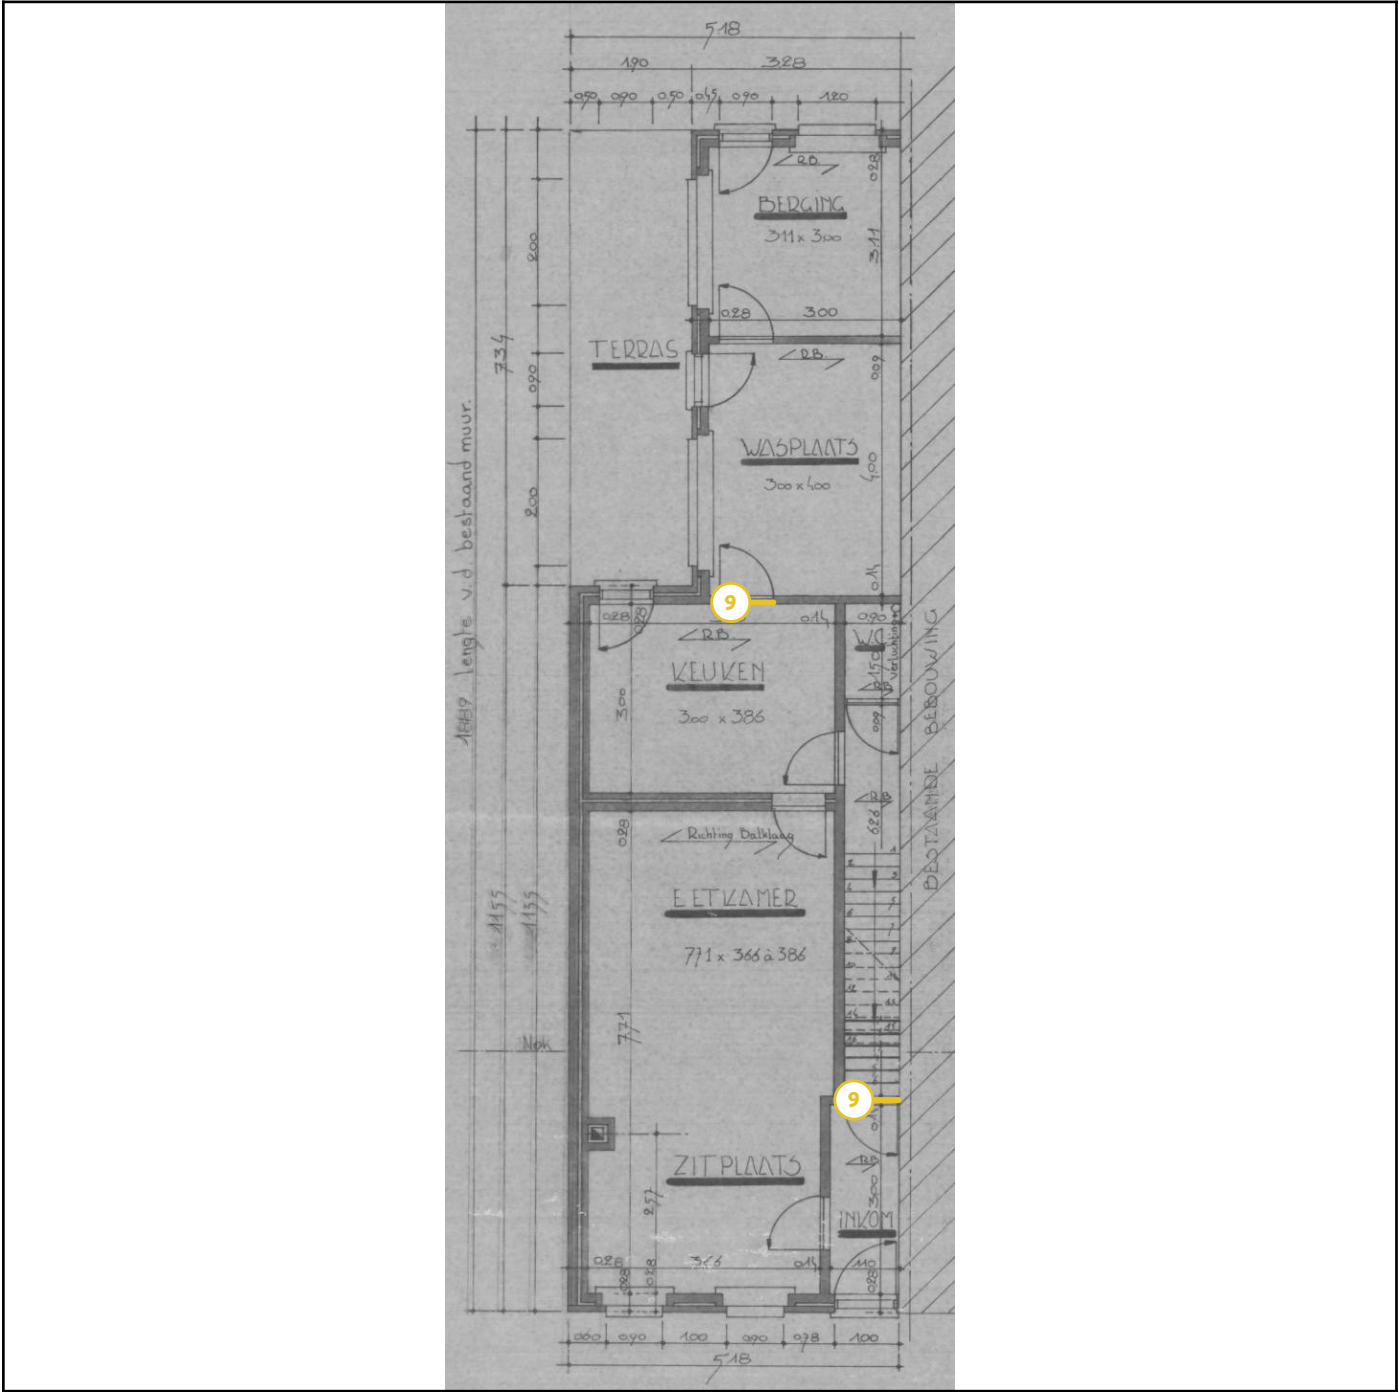
Plan 1.5: 0

| Beschrijving | Type | Actie |
|---|---|---|
| 9. Twee massal-dorpels binnen | Asbestmateriaal | Zorgvuldig beheren |

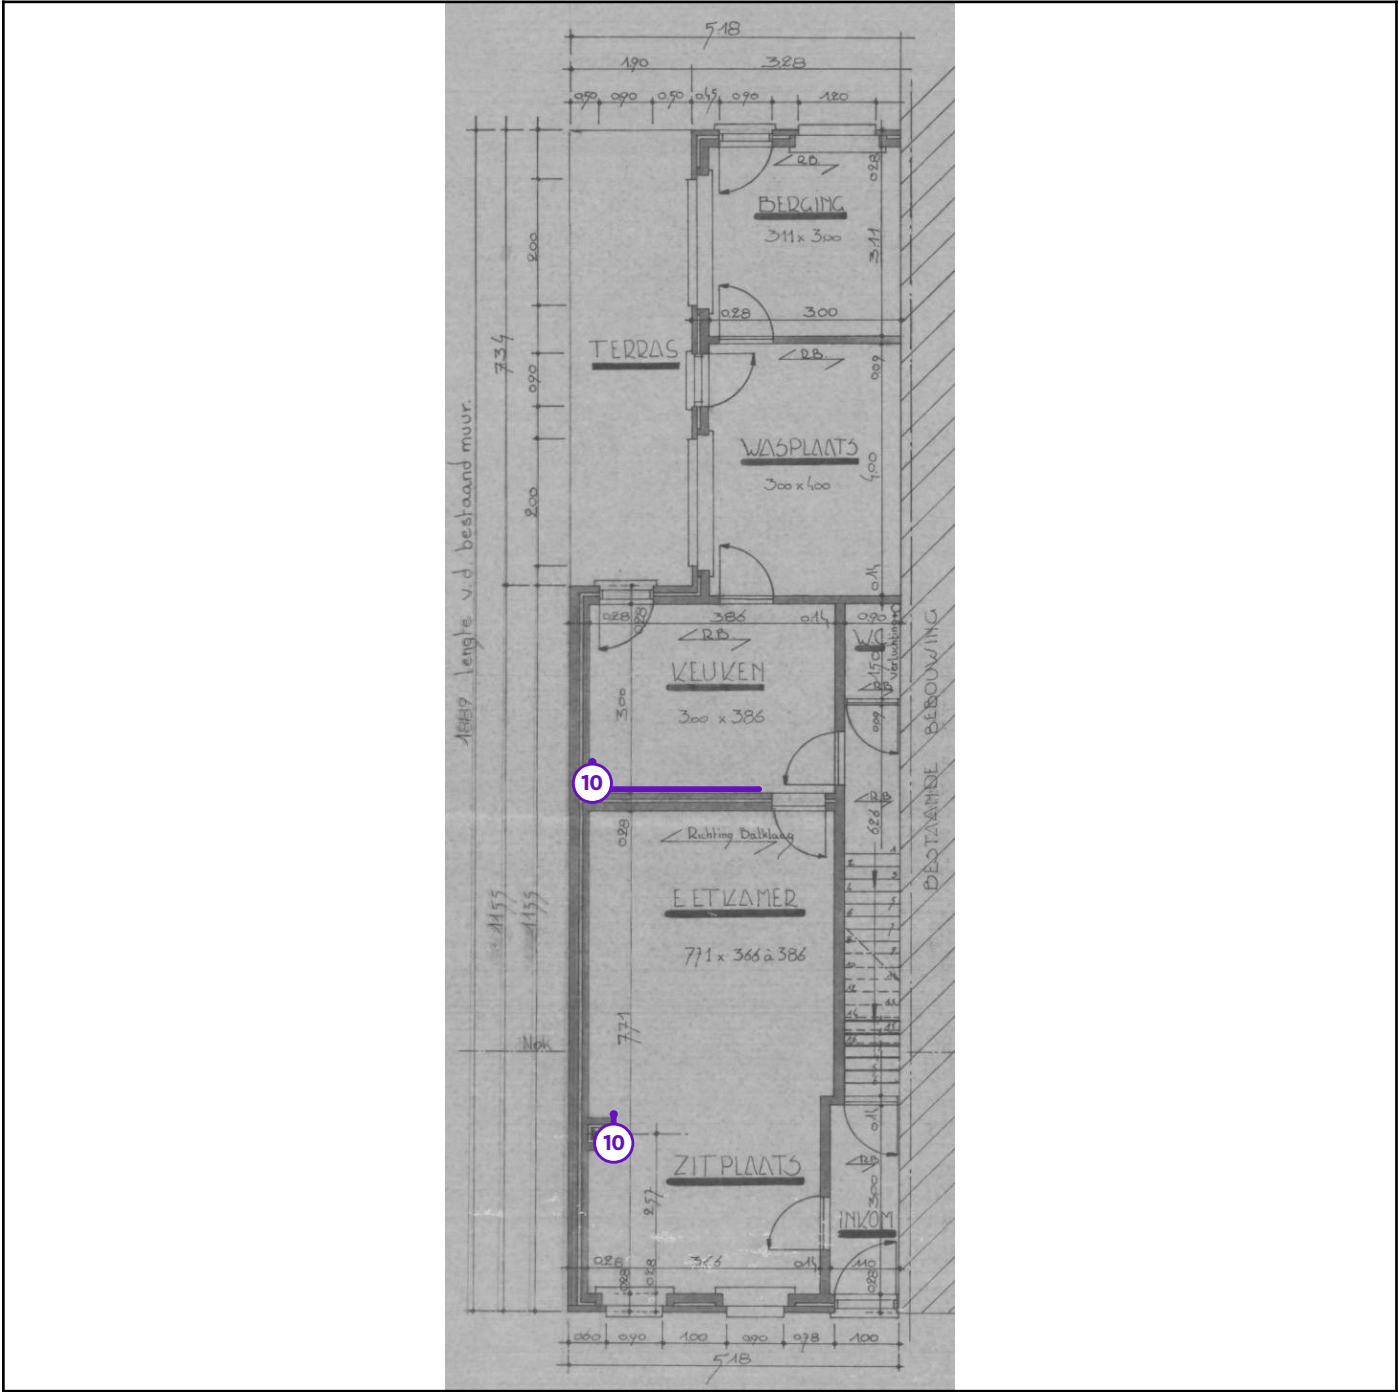
Plan 1.6: 0

| Beschrijving | Type | Actie |
|---|---|---|
| 10. De tegellijm kan asbesthoudend zijn | Advies | - |

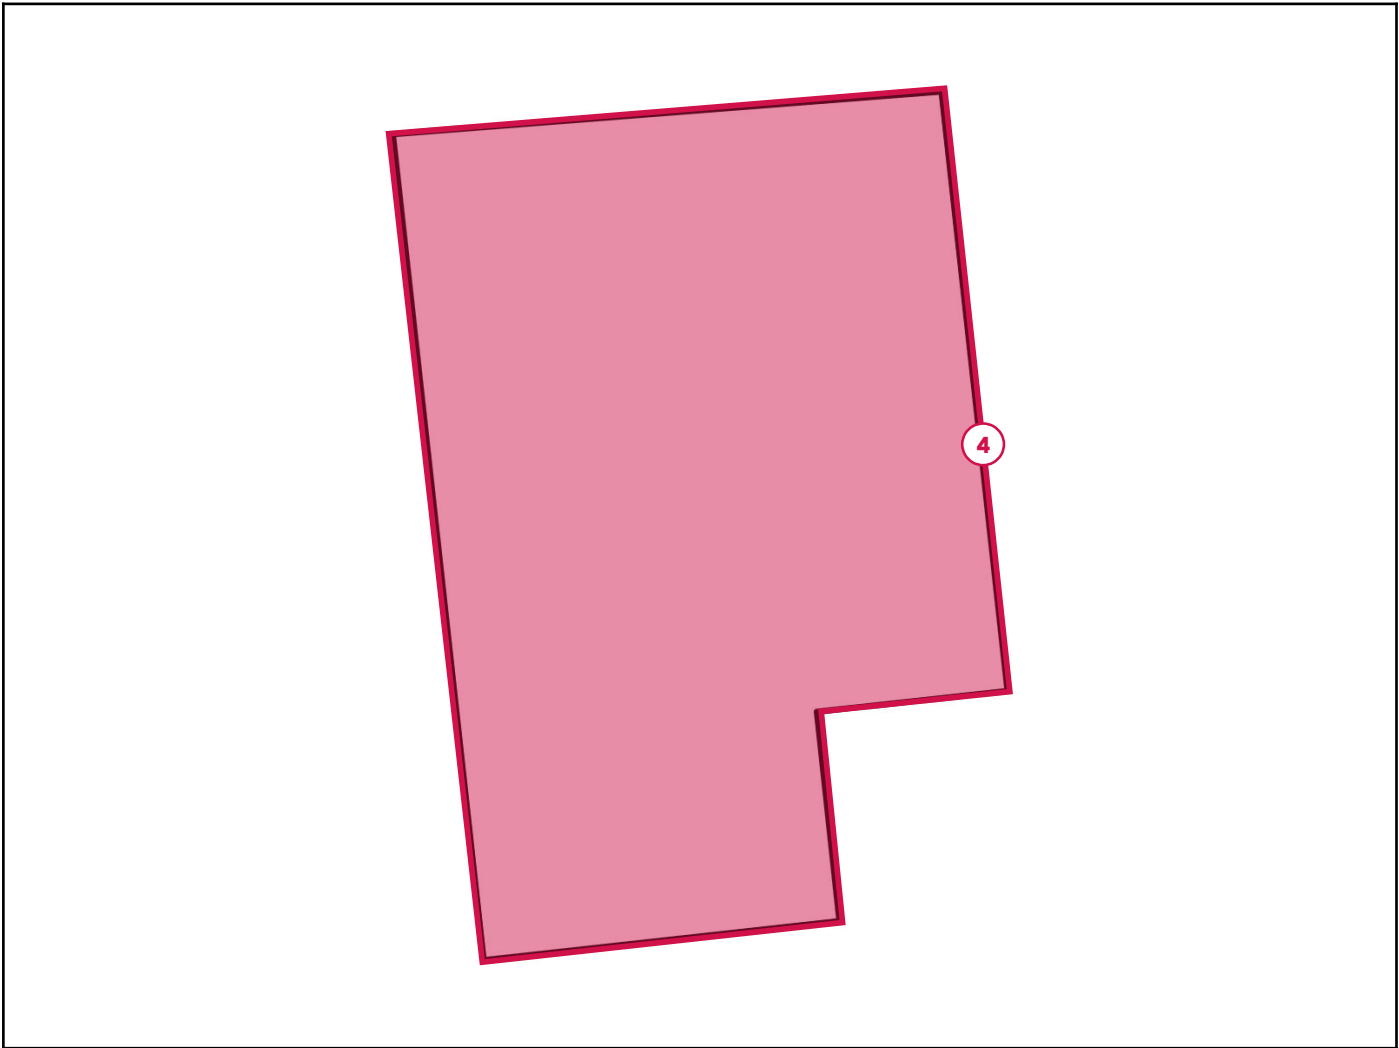
## Plan 2.1: Tuinhuis plan

| Beschrijving | Type | Actie |
|---|---|---|
| 4. Golfplaten op en rond het tuinhuis | Asbestmateriaal | Dringend verwijderen |

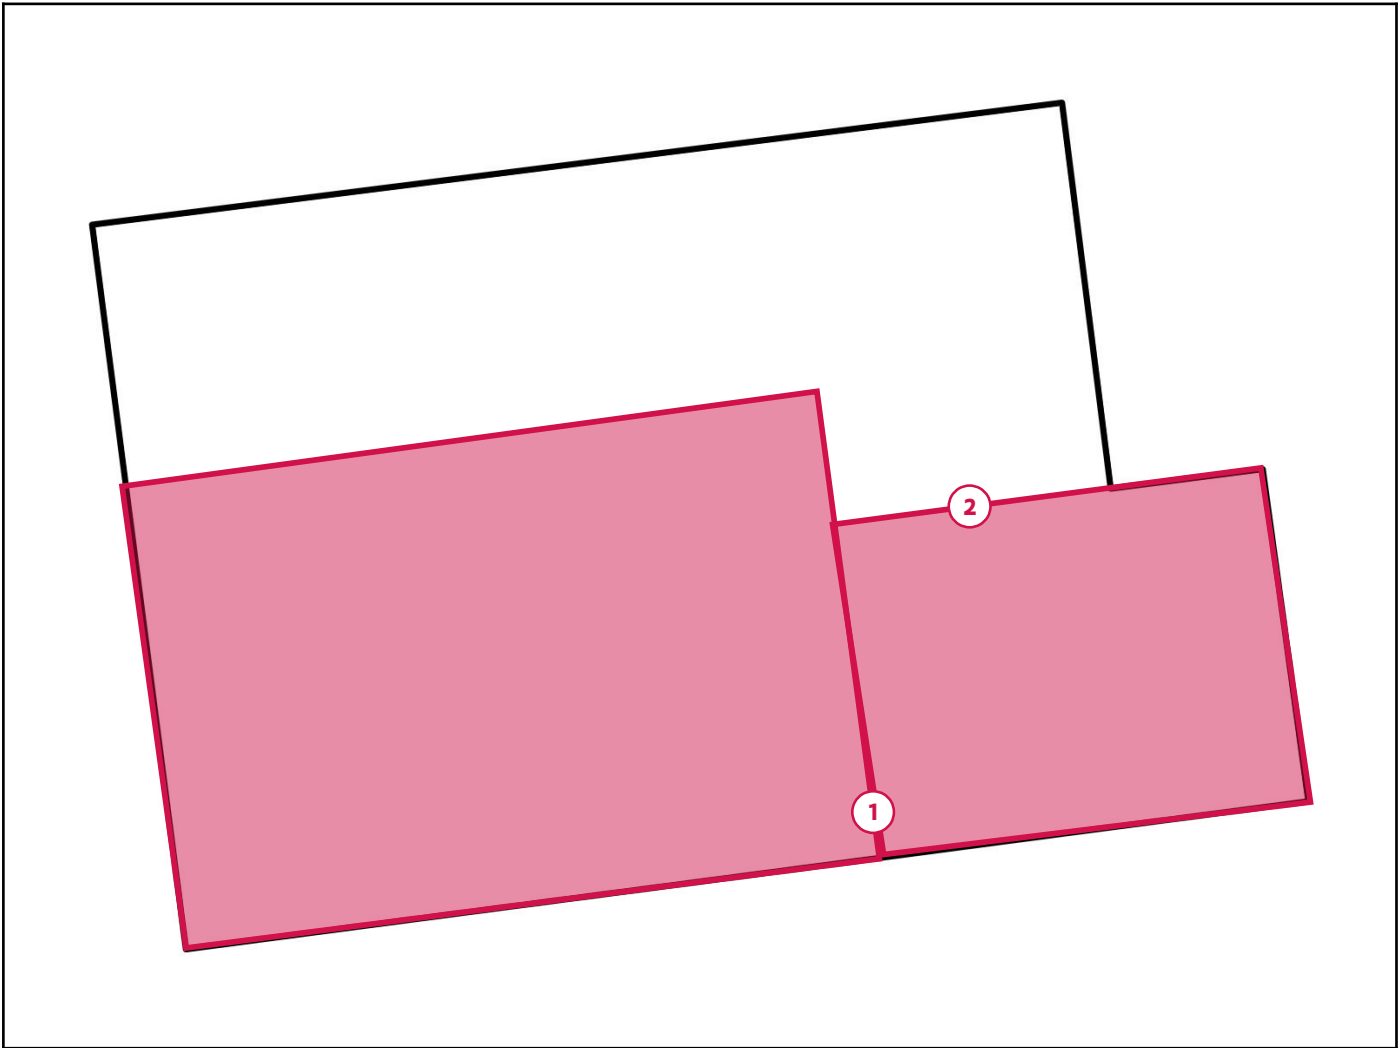
### Plan 3.1: Bijgebouw plan

| Beschrijving | Type | Actie |
|---|---|---|
| 2. Losse golfplaten naast de garage | Asbestmateriaal | Dringend verwijderen |

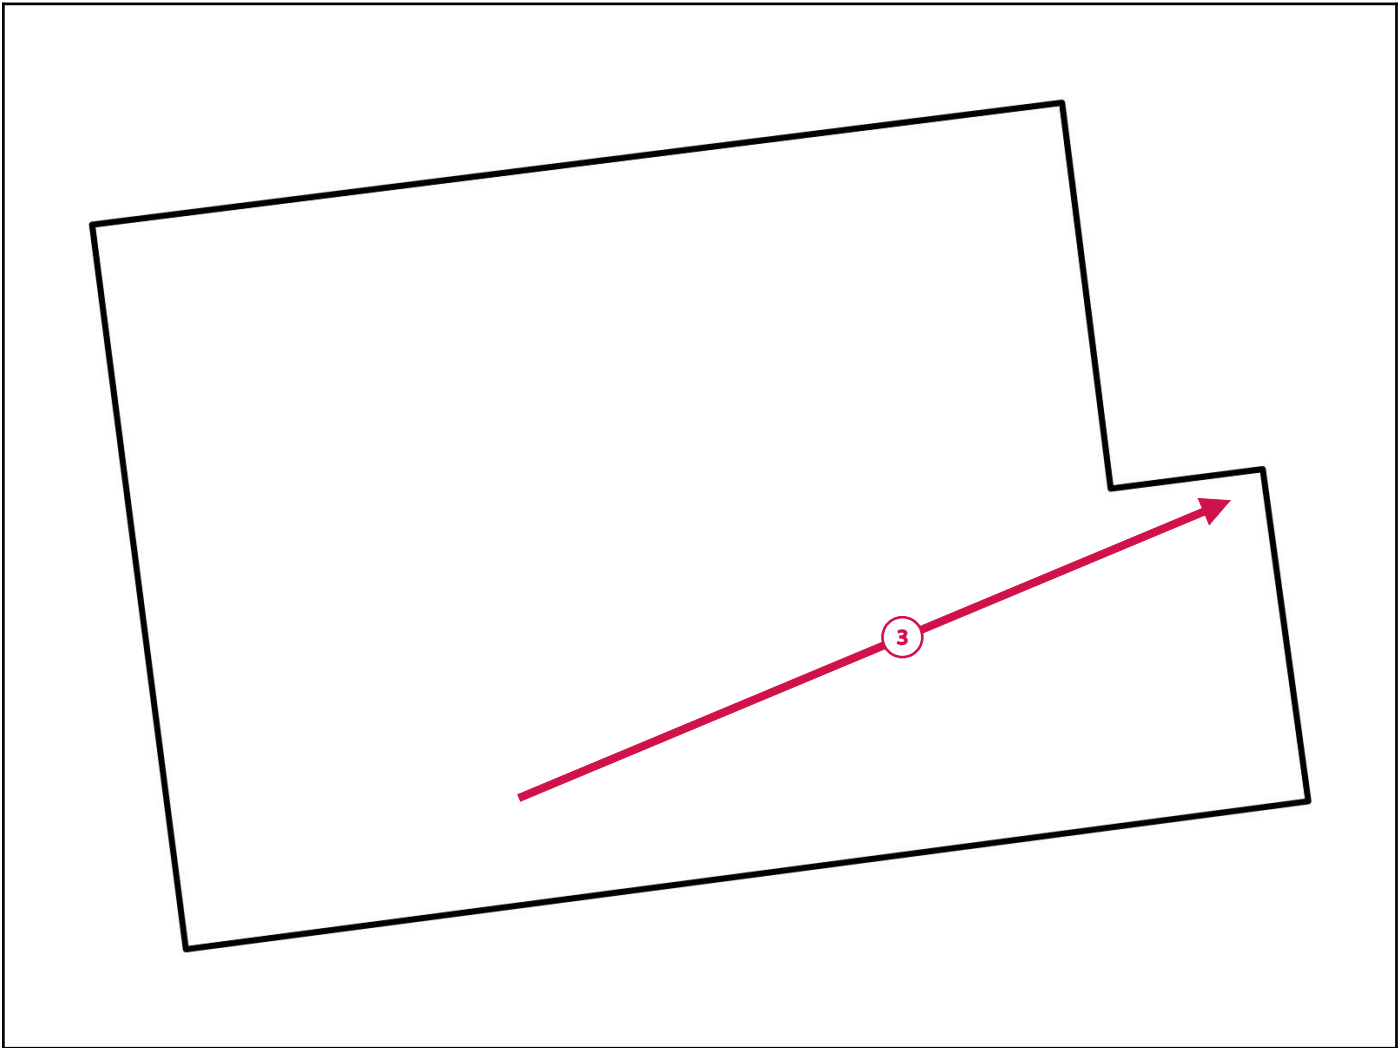
### Plan 3.2: Garage plan

| Beschrijving | Type | Actie |
|---|---|---|
| 3. Losse nokleien in het kippenhok | Asbestmateriaal | Dringend verwijderen |
